**REGIONE AUTONOMA VALLE D'AOSTA
COMUNE DI QUART**

**LAVORI DI SOMMA URGENZA PER ADEGUAMENTO
E MESSA IN SICUREZZA DELLA STRADA
DI VOLLEIN, A MONTE DELL'ABITATO**

NUMERO TAVOLA	TITOLO	SCALA
RI	RELAZIONE ILLUSTRATIVA	
		DATA
		03 MAGGIO 2024
		AGGIORNAMENTI

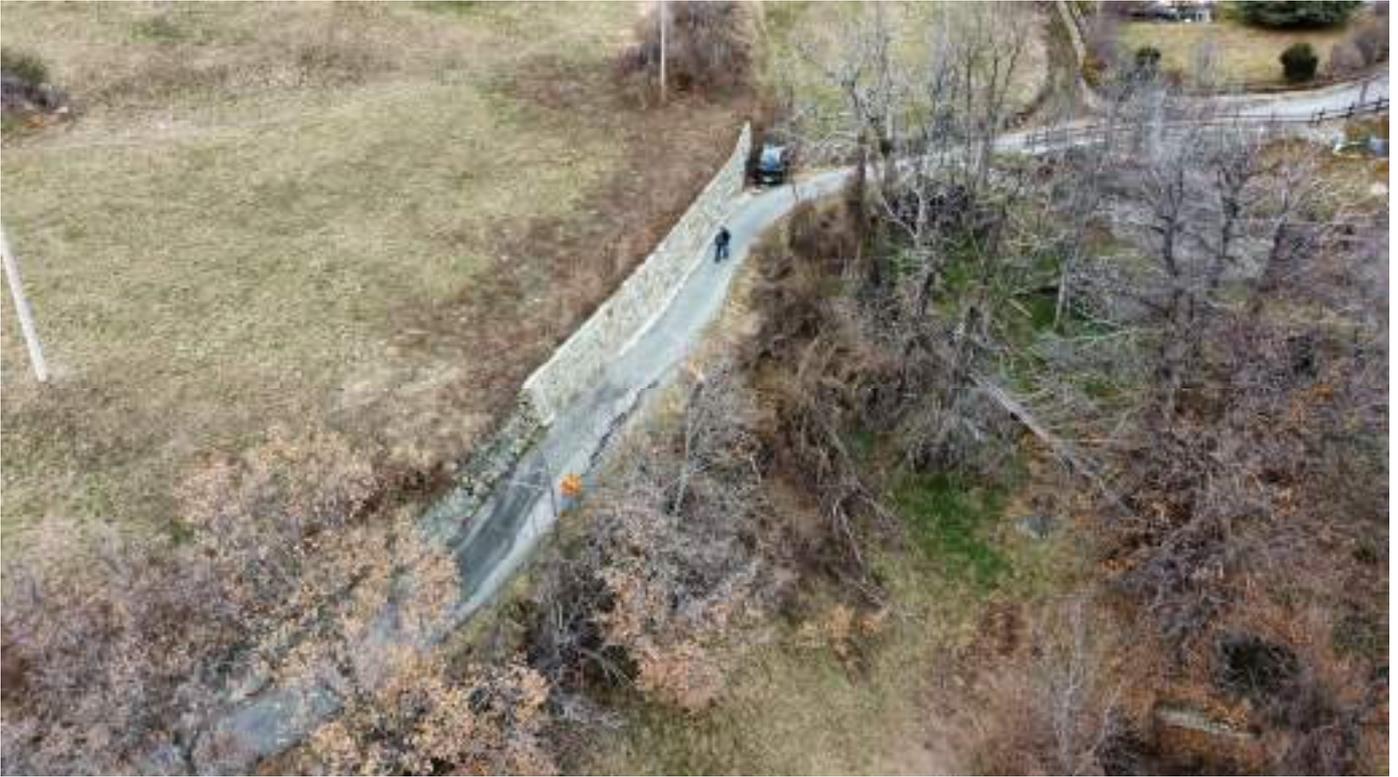
Vista dall'alto – Foto 1 – Gennaio 2024

Il fenomeno ha iniziato a manifestarsi nel mese di Luglio 2023 sotto forma di un cedimento del margine di valle della carreggiata ed è poi andato progressivamente peggiorando (vedi foto in allegato), con formazione di una scarpata di alcune decine di centimetri segnata da ampie fessurazioni dell'asfalto, che si sono ampliate progressivamente verso monte. Il fenomeno, che ha coinvolto anche il palo Telecom presente lungo la scarpata, è progredito nonostante i primi interventi di sigillatura delle fessurazioni e di realizzazione di un'ampia cunetta di raccolta delle acque a monte del fenomeno. Un ulteriore peggioramento della situazione si è verificato nel corso dei sondaggi effettuati nel mese di Aprile 2024, probabilmente a seguito delle vibrazioni indotte dai macchinari e dell'infiltrazione dell'acqua necessaria per la realizzazione degli stessi oltre che a seguito delle abbondanti piogge avvenute in tale periodo. In tale mese il palo della Telecom è crollato definitivamente.

Attualmente le fessurazioni interessano il margine della stretta carreggiata per oltre un metro, lasciandone soltanto circa 1,70 m esenti da lesioni. Il fenomeno minaccia inoltre il tubo dell'acquedotto di alimentazione della casa a monte, che corre lungo la strada subito a valle della sua mezzeria e quindi, ormai, a pochi decimetri dalla scarpata di frana.

Il fenomeno è legato al cedimento del materiale di scavo accumulato con una pendenza molto accentuata (a tratti > 45°) per formare la porzione di valle della carreggiata al momento della trasformazione in strada carrabile della mulattiera che portava alle case, con creazione verso monte di un muro di controripa, recentemente in gran parte ricostruito, attualmente in buono stato di conservazione.

La scarpata, in condizione di equilibrio precario causa la sua elevata pendenza, ha ceduto a seguito delle piogge che l'hanno interessata nell'inverno 2023-2024. Lo spessore massimo del cuneo di materiali franati desumibile dall'assetto morfologico della scarpata e nell'ordine dei 2-3 m e potrà essere meglio precisato a seguito dei sondaggi appena eseguiti, che hanno previsto anche la posa di due inclinometri spinti fino alla profondità di 38-40 m.

Vista la situazione descritta, che evidenzia un progressivo e rapido peggioramento della situazione, risulta opportuno intervenire urgentemente con la prevista realizzazione di una paratia di micropali con tiranti permanenti in sommità, per evitare la completa interruzione del passaggio ad ogni mezzo e l'interessamento della tubazione dell'acquedotto che serve la casa a monte.

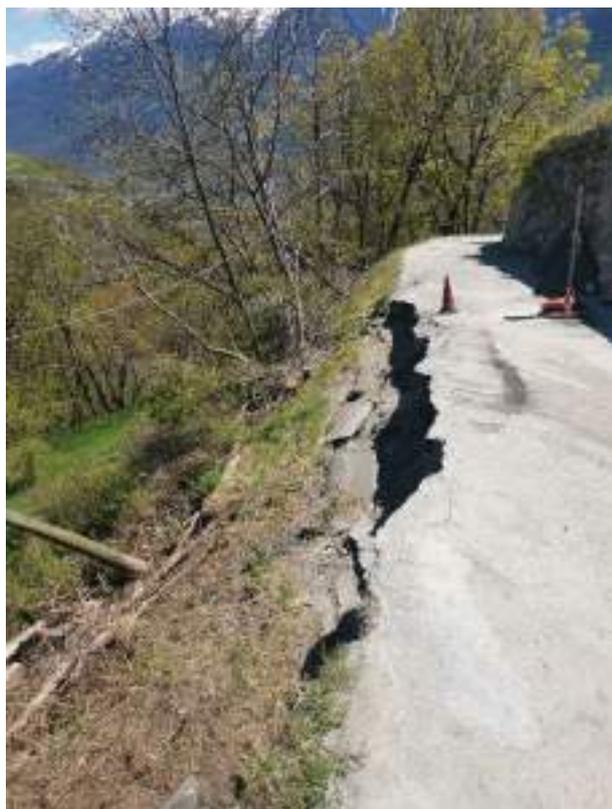
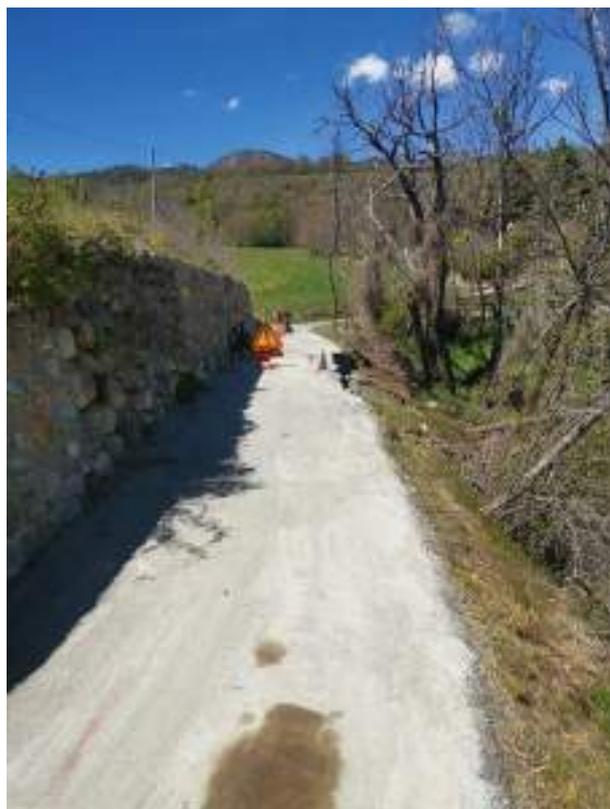
Foto 6 - 7 – Aprile 2024

A seguito delle piogge avvenute durante il mese di aprile vi sono stati ulteriori cedimenti per cui la strada risulta non più transitabile ad alcun tipo di mezzo.
