COMUNE DI **QUART** COMMUNE DE

PIANO REGOLATORE
GENERALE COMUNALE

SCHEDE DEGLI EDIFICI DELLA SOTTOZONA
Ae17 – POVIL

Ae17 – POVIL

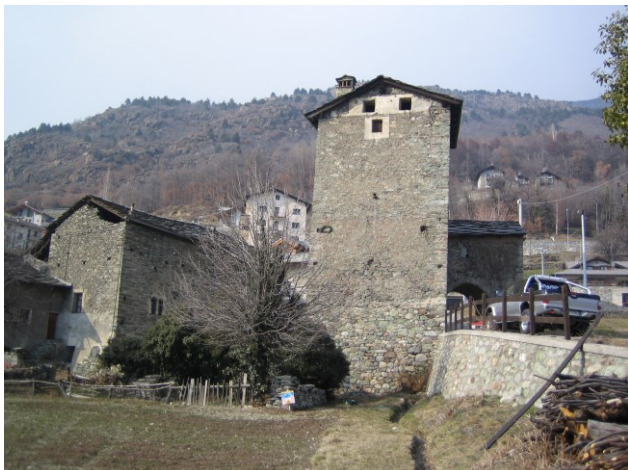
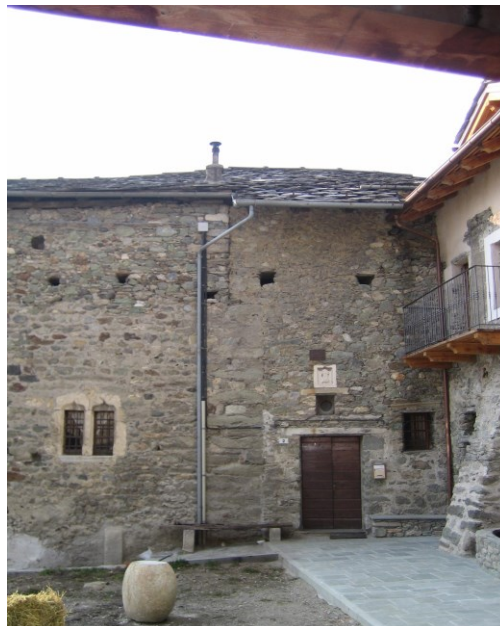
FABBRICATO N.2

Articolazione volumetrica; strutture;

Tipologia medioevale

Due finestre bifore in pietra con arco carenato

Sul lato est, muratura, portale

-stato di conservazione:mediocre

Mantenere le finestre bifore e la formella in pietra sul lato est, gli sbalzi del tetto ridotti e le murature in pietra

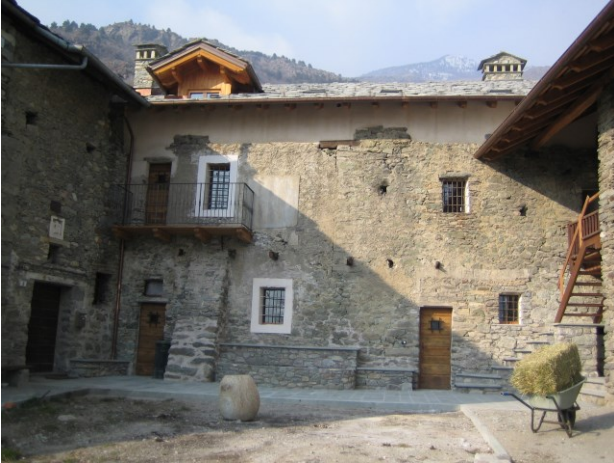
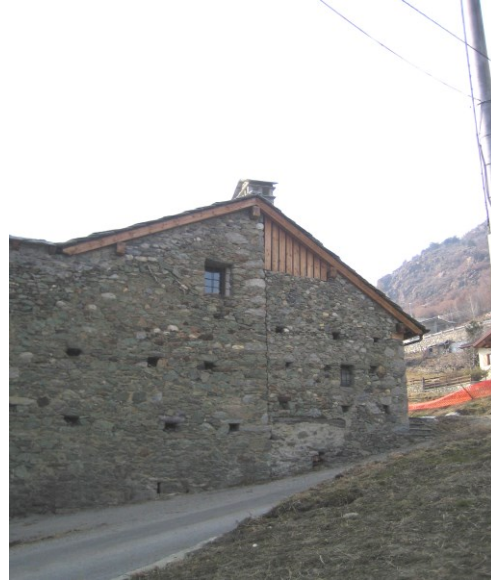
FABBRICATO N.3

.Classificazione ai sensi della l.r. 11/98
C01+A1 Edificio monumento (notifica con decreti del Ministero della Pubblica Istruzione dell'11/04/1946 e del 15/04/1946)
.Elementi meritevoli di conservazione e/o recupero
Articolazione volumetrica
Restaurato recentemente
.Aspetti particolari
Tipologia medioevale

=====
Caratteristiche generali
-epoca presunta di costruzione: 1600
-epoca di rinnovo 2004
-superficie coperta m²62,00
-n° piani :2
-vol. m³ 370,00
-destinazioni d'uso:
-120,00.m² residenza
-stato di conservazione:ottimo

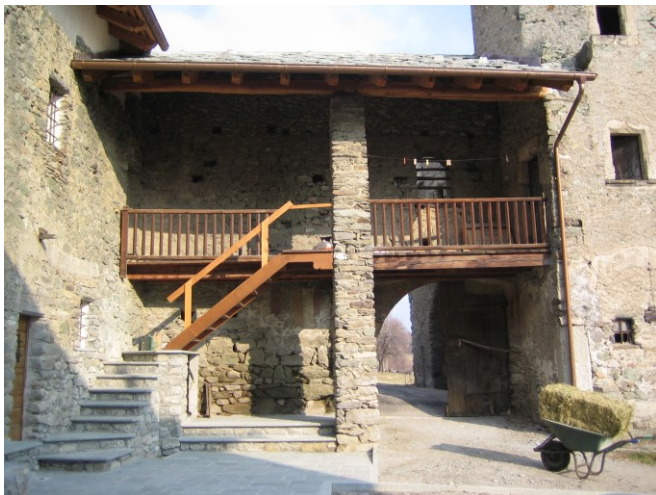
FABBRICATO N.4

C01+A1 Edificio monumento (notifica con decreti del Ministero della Pubblica Istruzione dell'11/04/1946 e del 15/04/1946) - porticato

*Arco ogivale in pietra su portone,
tracce di affresco*

-stato di conservazione:ottimo.

=====
Mantenere arco ogivale in pietra su portone e non compromettere tracce di affresco

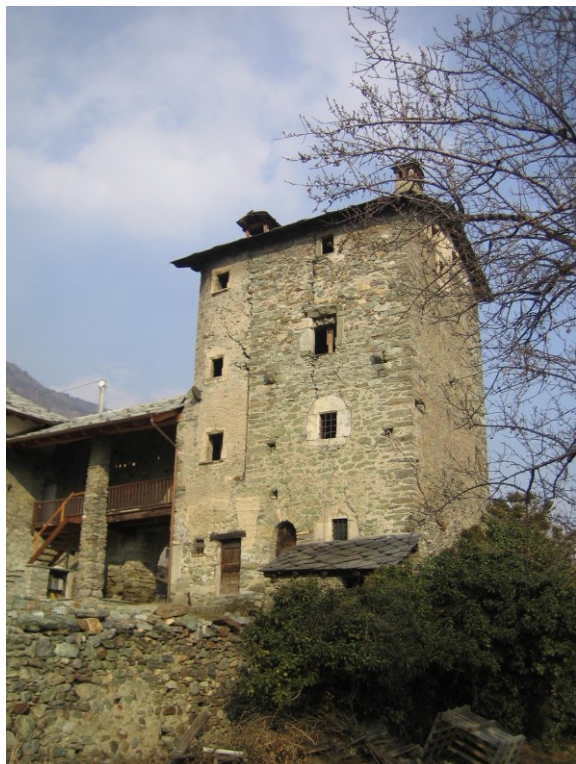
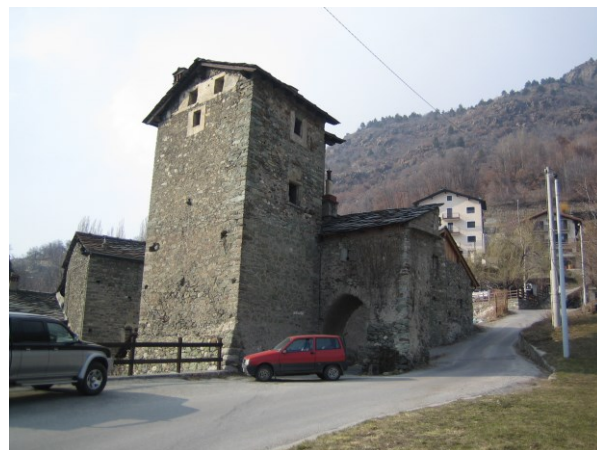
FABBRICATO N.5

Archi – volte ogivali in pietra lato est – architravi in pietra con arco carenato, mensole in pietra.

Scale interne in pietra elicoidali con colonna centrale

Torrione corpo scale

Tracce di affresco

-stato di conservazione:mediocre

Mantenere archi, volte lato est, architravi e mensole in pietra, e tracce di affresco

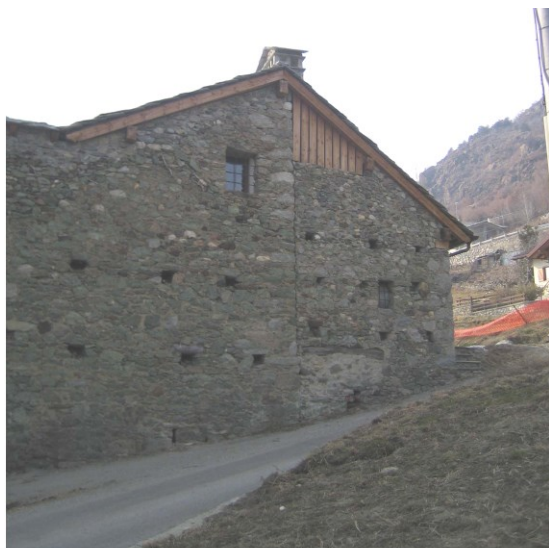
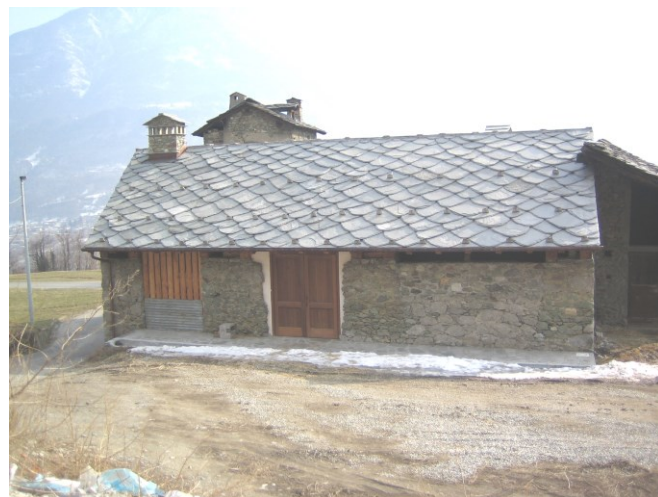
FABBRICATO N.6

*Articolazione volumetrica
Tipologia rurale Restaurato di recente*

.Aspetti particolari
portale su fienile

-stato di conservazione: buono
=====

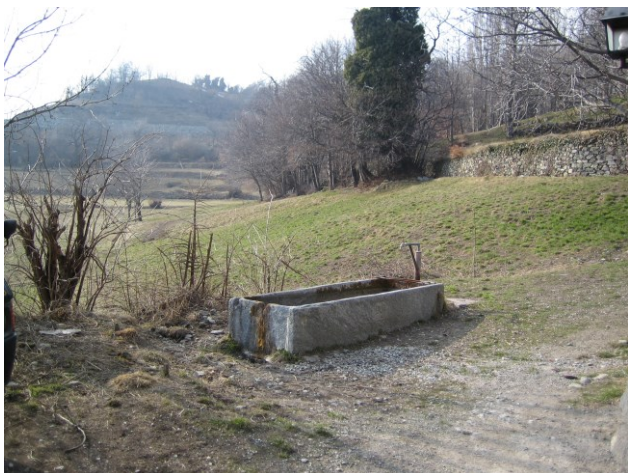
FABBRICATO N.7 FONTANA

C03+B2 manufatto comunitario - fontanile

lastre in pietra

-stato di conservazione:discreto.....

=====
Mantenere lastre in pietra e realizzare la capra
con elementi lapidei

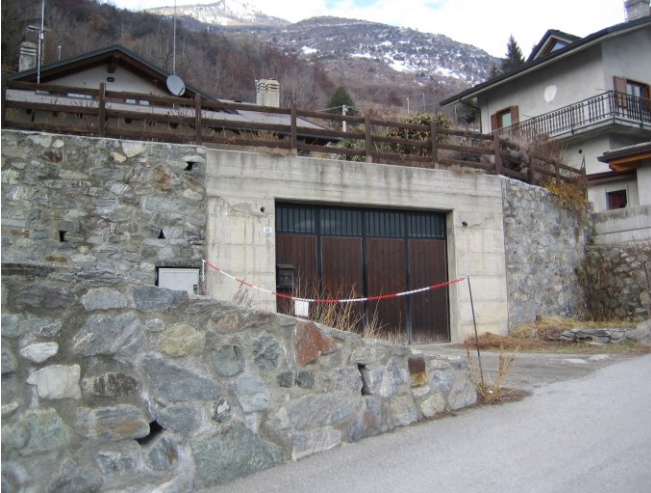
FABBRICATO N.8

.Classificazione ai sensi della l.r. 11/98
C05+E4 basso fabbricato in contrasto
**.Elementi meritevoli di conservazione e/o
recupero**
non presenti
.Aspetti particolari
Muri in c.a. e portone di ingresso

Caratteristiche generali
-epoca presunta di costruzione 1990
-epoca di rinnovo
-superficie coperta m² 60,00
-n° piani :1
-vol. m³ 180,00
-destinazioni d'uso:
- 70,00 m² autorimessa
-stato di conservazione:buono

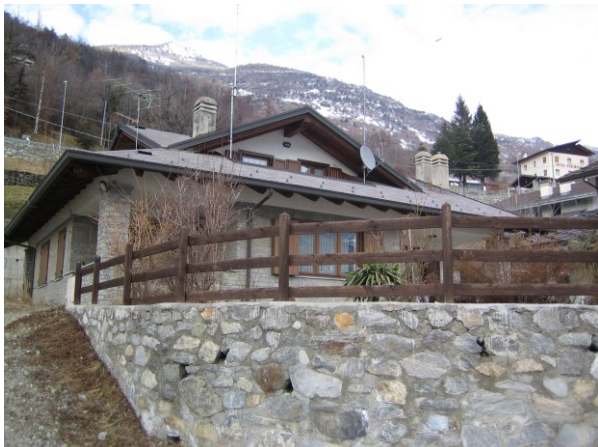
FABBRICATO N.9

.Classificazione ai sensi della L.r. 11/98
C05+E1 edificio inserito nell'ambiente
.Elementi meritevoli di conservazione e/o
recupero
Tipologia moderna-tradizionale
.Aspetti particolari
Non presenti

Caratteristiche generali
-epoca presunta di costruzione 1990
-epoca di rinnovo
-superficie coperta m² 140,00
-n° piani :2
-vol. m³ 600,00
-destinazioni d'uso:
-200,00 m² residenza
-stato di conservazione:buono

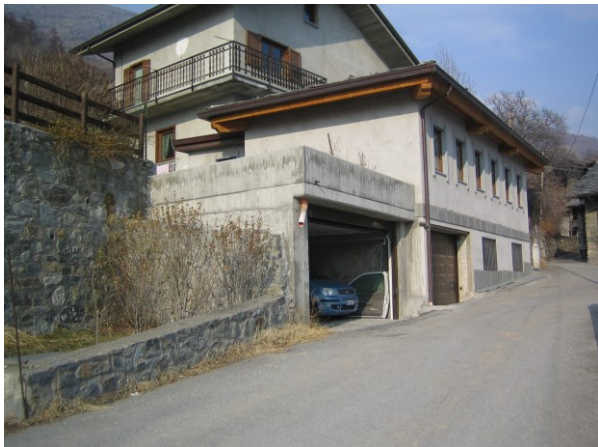
FABBRICATO N.10

.Classificazione ai sensi della l.r. 11/98
C05+E2c edificio in contrasto con l'ambiente
.Elementi meritevoli di conservazione e/o
recupero
Non presenti
.Aspetti particolari
Elementi in c.a. nelle facciate e nel tetto

=====
Caratteristiche generali
-epoca presunta di costruzione 1930
-epoca di rinnovo 1960.
-superficie coperta m²55,00
-n° piani :2
-vol. m³ 330,00
-destinazioni d'uso:
-55,00 m² residenza/ 55,00 m² deposito
-stato di conservazione:mediocre

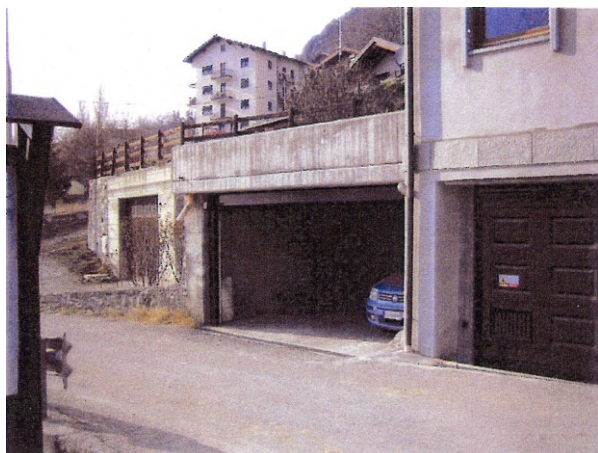
FABBRICATO N.11

.Classificazione ai sensi della l.r. 11/98
C05+E4 basso fabbricato in contrasto
.Elementi meritevoli di conservazione e/o
recupero
Non presenti
.Aspetti particolari
Elementi in c.a. e portoni di ingresso

Caratteristiche generali
-epoca presunta di costruzione 1960
-epoca di rinnovo
-superficie coperta m²25,00
-n° piani :1
-vol. m³ 75,00
-destinazioni d'uso:
-25,00 m² autorimessa
-stato di conservazione:mediocre

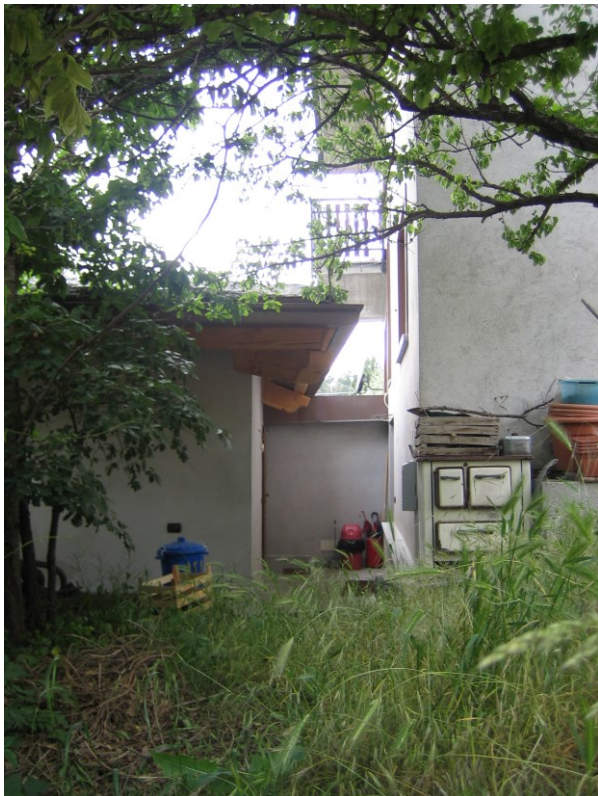
FABBRICATO N.12

.Classificazione ai sensi della l.r. 11/98
C05+E2 edificio in contrasto con l'ambiente

-stato di conservazione:mediocre

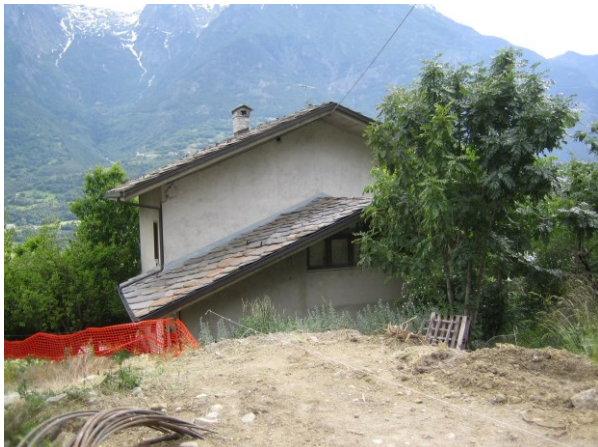
FABBRICATO N.13

.Classificazione ai sensi della l.r. 11/98
C05+E2c edificio in contrasto con l'ambiente

Tetto in c.a.

-stato di conservazione:buono

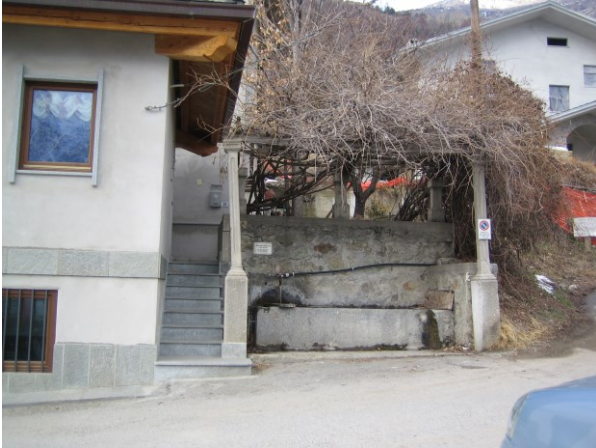
FABBRICATO N.14 FONTANA

.Classificazione ai sensi della l.r. 11/98
C03+B2 manufatto comunitario - fontanile
.Elementi meritevoli di conservazione e/o recupero
elementi stilistici databili
.Aspetti particolari
Lastra in pietra datata 1895

=====
Caratteristiche generali
-epoca presunta di costruzione 1895
-epoca di rinnovo
-superficie coperta
-n° piani :
-vol.
-destinazioni d'uso:vasca-fontana
-stato di conservazione:buono

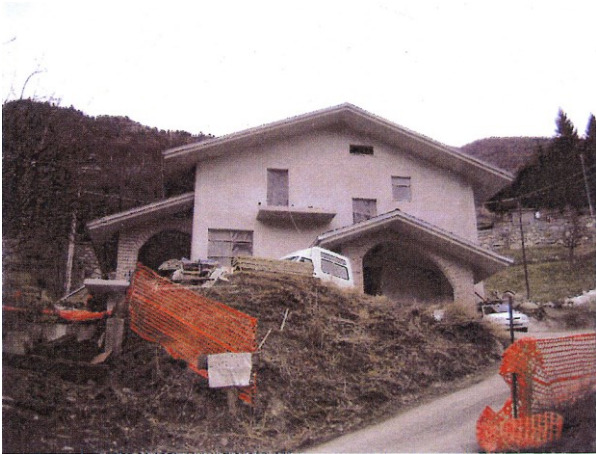
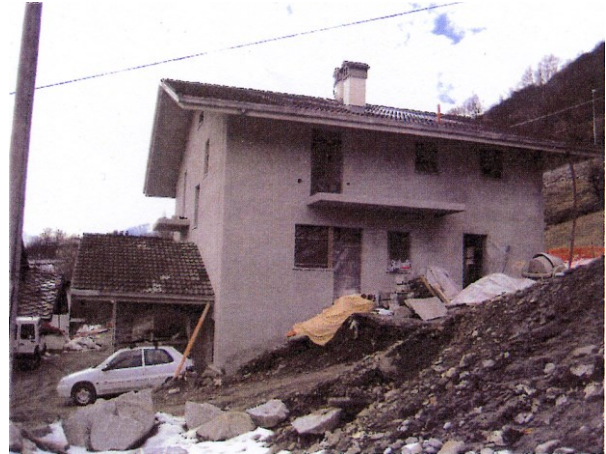
FABBRICATO N.15

.Classificazione ai sensi della l.r. 11/98
C05+E2c edificio in contrasto con l'ambiente

Elementi tipologici avulsi dal contesto ambientale del centro storico

-stato di conservazione:buono

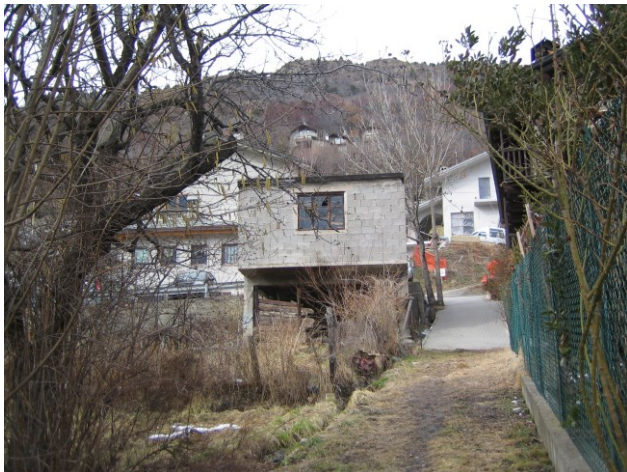
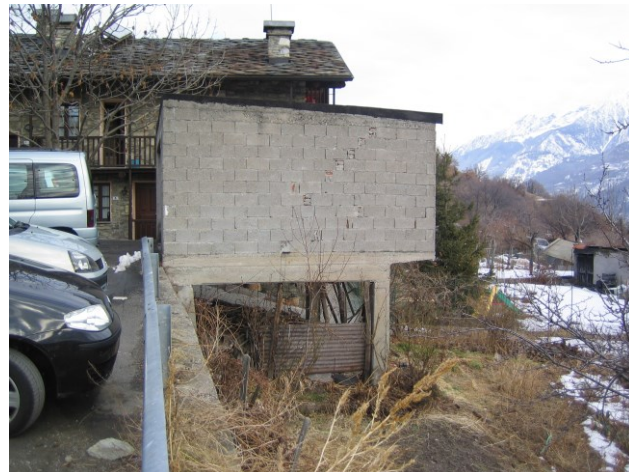
FABBRICATO N.16

C05+E4 basso fabbricato in contrasto

*Elementi in c.a. ,pareti in blocchetti di cls,
copertura piana in lamiera.*

-stato di conservazione:mediocre

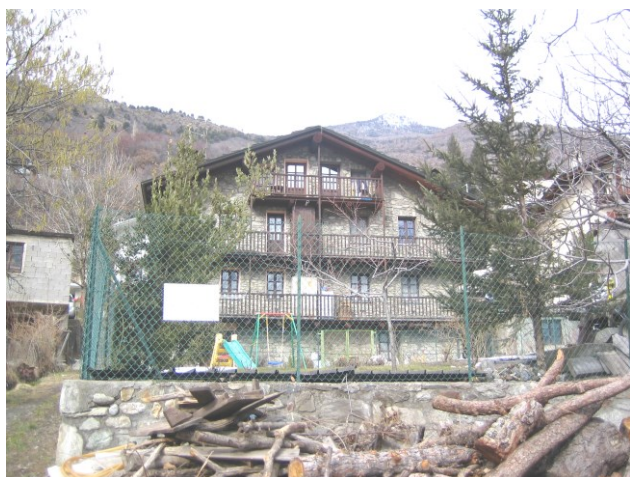
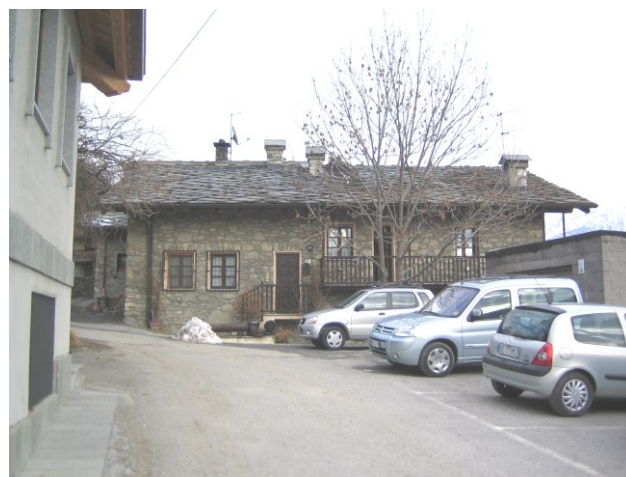
FABBRICATO N.17

.Classificazione ai sensi della l.r. 11/98
C05+E1 edificio inserito nell'ambiente

Muratura in pietra, architrave p.t. nord

-stato di conservazione:ottimo

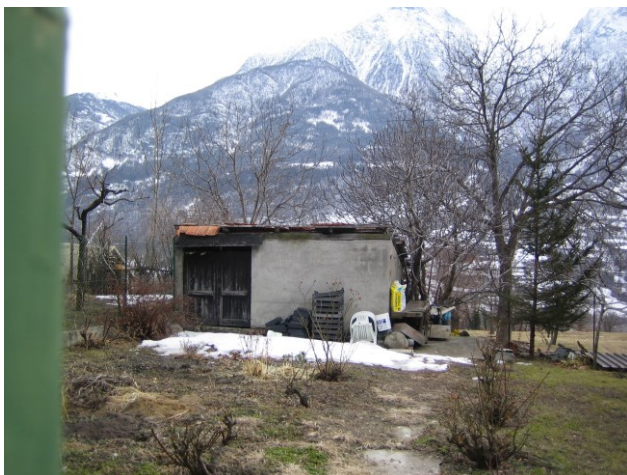
FABBRICATO N.18

C05+E4 basso fabbricato

-stato di conservazione:mediocre

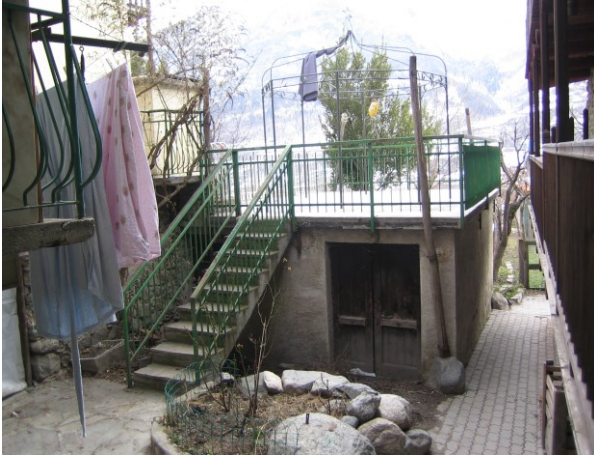
FABBRICATO N.19

C05+E4 basso fabbricato

Copertura piana in c.a. scala e ringhiera in ferro

-stato di conservazione:mediocre
=====

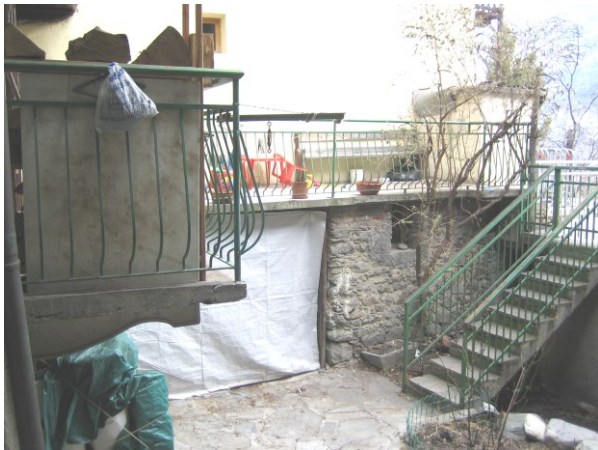
FABBRICATO N.20

C05+E4 basso fabbricato

Copertura piana in c.a. ringhiere in ferro

-stato di conservazione:mediocre

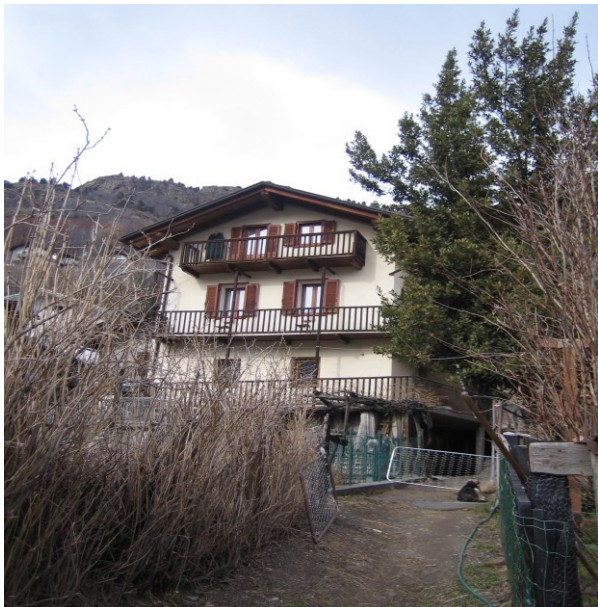
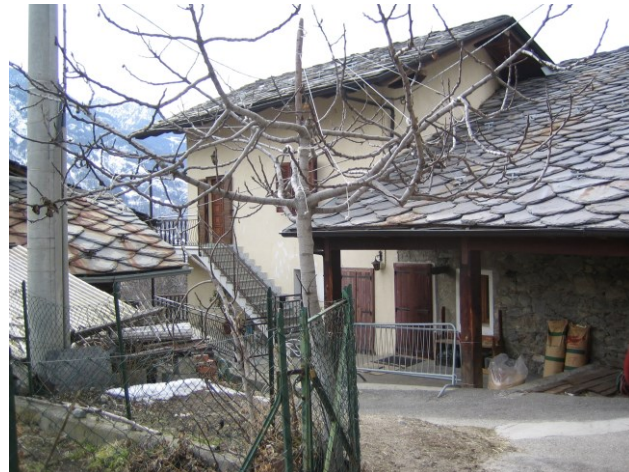
FABBRICATO N.21

.Classificazione ai sensi della l.r. 11/98
C05+E1 edificio inserito nell'ambiente
.Elementi meritevoli di conservazione e/o
recupero
Articolazione, volumetrica
Strutture
.Aspetti particolari
Non presenti

Caratteristiche generali
-epoca presunta di costruzione
-epoca di rinnovo 1989.
-superficie coperta m²60,00
-n° piani :3+sottotetto
-vol. m³ 700,00
-destinazioni d'uso:
-160,00 m² residenza/ 60,00 m² deposito
-stato di conservazione:buono

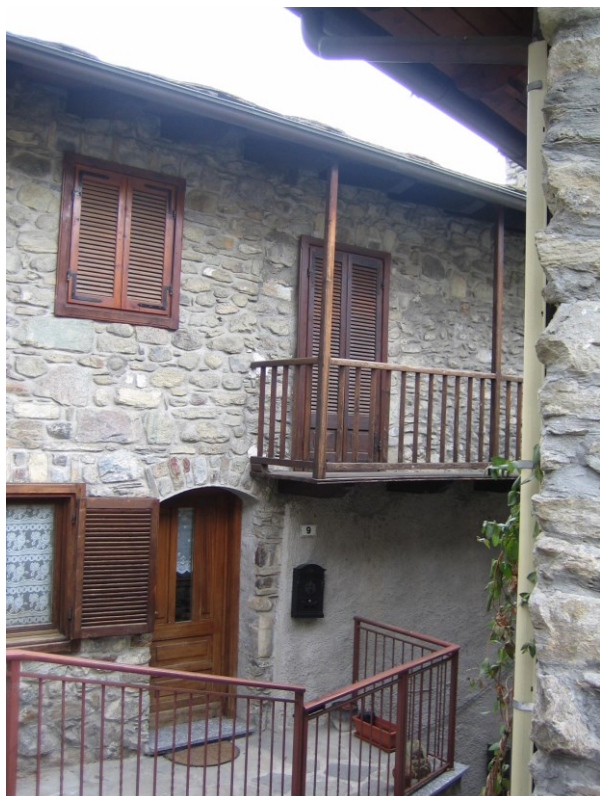
FABBRICATO N.22

.Classificazione ai sensi della l.r. 11/98
C05+E1 edificio inserito nell'ambiente

Muratura in pietra

-stato di conservazione:buono

Mantenimento della muratura in pietra, del tetto
in legno e copertura in lose

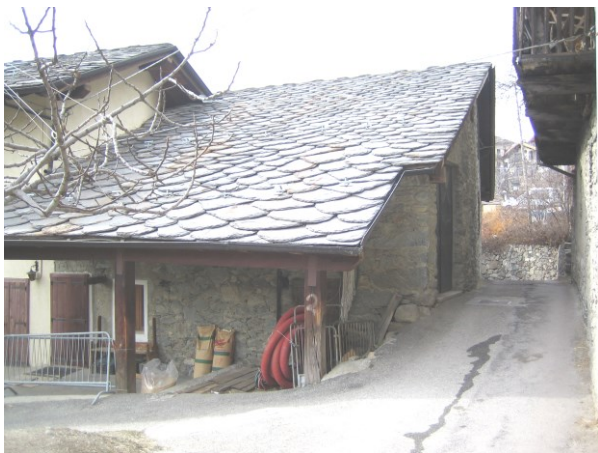
FABBRICATO N.23

.Classificazione ai sensi della l.r. 11/98
C05+E1 edificio inserito nell'ambiente
.Elementi meritevoli di conservazione e/o recupero
Articolazione volumetrica
Strutture
.Aspetti particolari
Muratura in pietra

-epoca presunta di costruzione 1800
-epoca di rinnovo
-superficie coperta m²90,00
-n° piani :2
-vol. m³ 500,00
-destinazioni d'uso:
-90,00 m² residenza/ 90,00 m² deposito
-stato di conservazione:buono

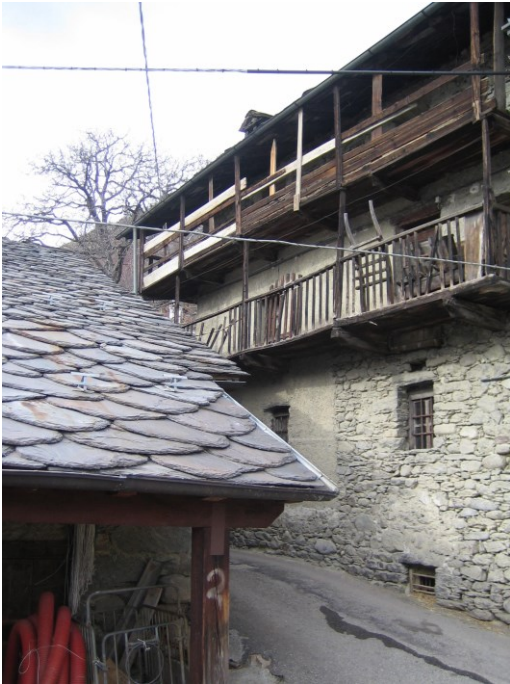
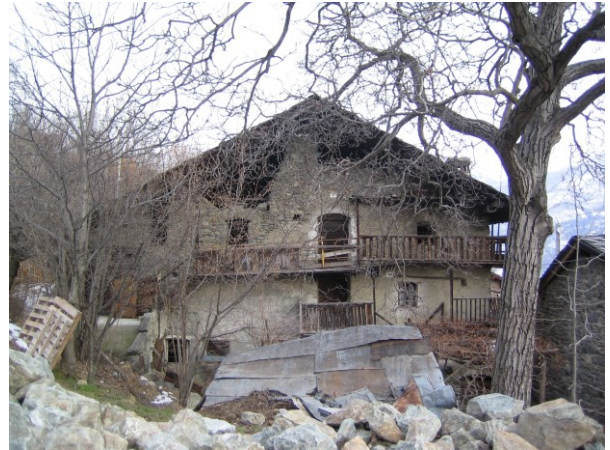
FABBRICATO N.24

.Classificazione ai sensi della l.r. 11/98
C02+Ca edificio di pregio ambientale
.Elementi meritevoli di conservazione e/o recupero

.Aspetti particolari
architrave in legno P.T. lato Ovest
scala esterna in pietra lato Ovest

-epoca presunta di costruzione 1811 tetto
-epoca di rinnovo
-superficie coperta m²105,00
-n° piani :3+sottotetto
-vol. m³ 950,00
-destinazioni d'uso:
- 350,00 m²deposito agricolo
-stato di conservazione:pessimo

=====
Mantenimento degli elementi storici caratterizzanti.
I balconi, il tetto in legno e la muratura in pietra sono da conservare

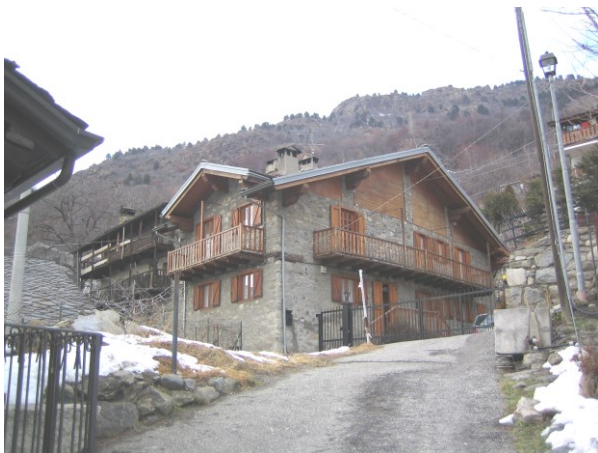
FABBRICATO N.25

.Classificazione ai sensi della l.r. 11/98
C05+E1 edificio inserito nell'ambiente
.Elementi meritevoli di conservazione e/o recupero
Articolazione volumetrica
Strutture
.Aspetti particolari
Murature in pietra

Caratteristiche generali
-epoca presunta di costruzione
-epoca di rinnovo 1983
-superficie coperta m²108,00
-n° piani :2+sottotetto
-vol. m³ 800,00
-destinazioni d'uso:
-180,00 m² residenza/ 50,00 m²deposito
-stato di conservazione:buono

Mantenimento degli elementi tipologici esistenti

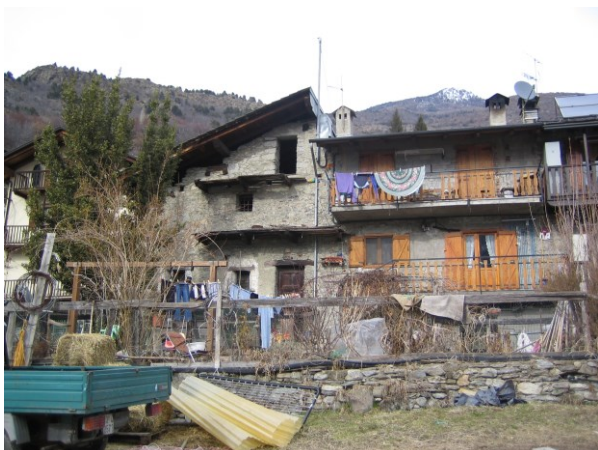
FABBRICATO N.26

C02+Ca edificio di pregio ambientale

Muratura in pietra a vista

Mensole e balconate in legno

-stato di conservazione:pessimo

Mantenere gli elementi caratterizzanti mediante il ripristino dei vecchi balconi in legno, della muratura in pietra e dei serramenti in legno. Uniformare la tipologia dei balconi, delle ringhiere e dei serramenti con quella di zona.

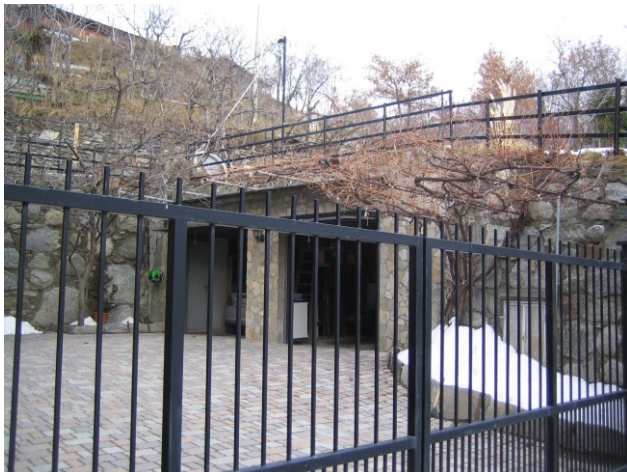
FABBRICATO N.29

C05+E3 basso fabbricato inserito nell'ambiente

-stato di conservazione:buono
